Pfarrkirche St. Maria Loreto
Lorettostraße 16
84437 Ramsau
(Gemeinde Reichertsheim)

Pfarrkirche St. Maria Loreto

Begründung

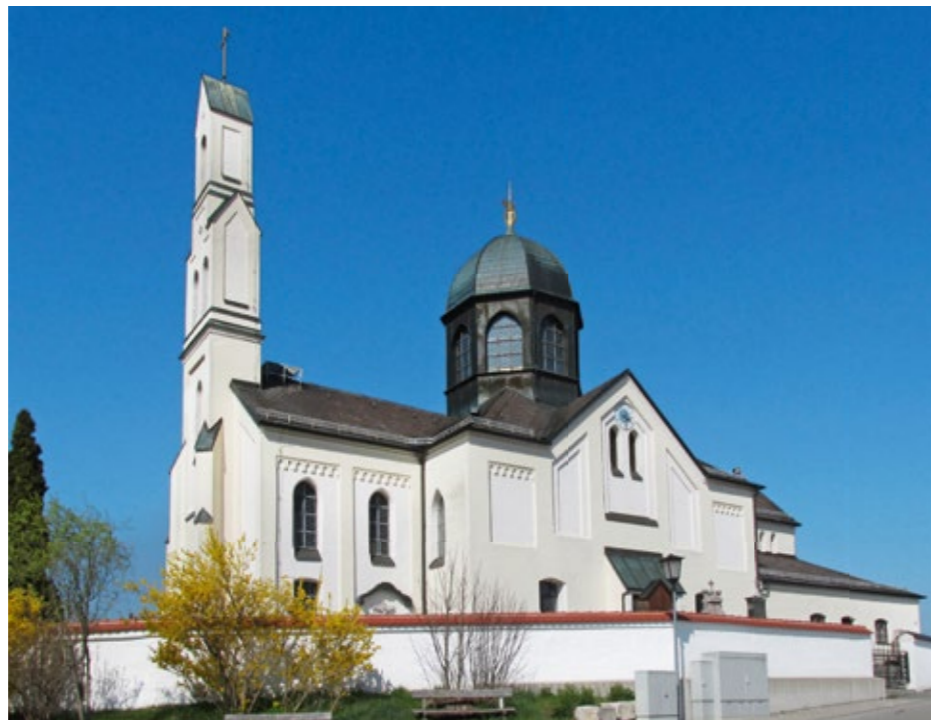
Die Ergänzungskonstruktion für die Unterspannung der Kuppel macht das Prinzip der Lastabtragung deutlich sichtbar. Wenn dann dieses filigrane Tragwerk auch noch gestalterisch hervorragend in den historischen Baubestand eingefügt ist, kann von einer gelungenen Lösung gesprochen werden. Dieses Beispiel zeigt, dass Subsidiärkonstruktionen sowohl in der technischen Detailierung als auch im Gesamteindruck mehr als nur Tragwerk, sondern auch ein Element der Raumgestaltung werden können.

Das realisierte Tragwerk stärkt sinnfällig die bestehende Konstruktion, indem mittels einer Unterspannung die vorhandenen Sprengwerke »umgekehrt« und ausschließlich Vertikalkräfte in das Mauerwerk eingeleitet werden.

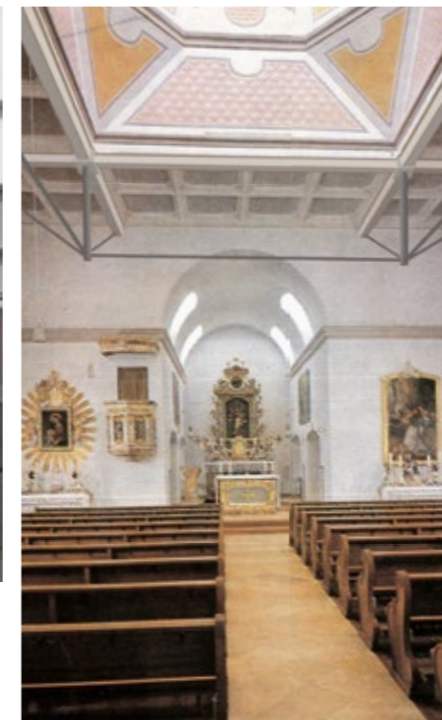
Im Pendentifbereich der insgesamt 18,5m hohen Kuppel befinden sich im Dachraum vier hölzerne Sprengwerke, die das Langhaus in beiden Richtungen überspannen. Sie bestehen aus einem System von Druckstreben und Hängesäulen mit eisernen Zuggliedern. Die Untergurte dienen als Auflager für die Deckenkonstruktion, auf den Obergurten sitzen die Tambourständer auf. Die Sprengwerke leiten die Lasten aus der Kuppel und dem Dachwerk auf die Außenwände ab.

Bei einer Begehung im Jahr 2011 wurden erhebliche Schäden an der Kuppelkonstruktion festgestellt. Die Kuppel wie auch die zugehörige Balkendecke wiesen erhebliche Verformungen auf. Tragende Elemente waren wegen Überlastung schadhaft, Verbindungen hatten sich gelöst oder waren unwirksam.

Anstelle einer Zäsur zwischen Alt und Neu wurde die Konstruktion mit einer den Bestand weiterführenden Verkleidung versehen, deren Erscheinung an die Profile der Holzdecke angelehnt ist. Durch das Sichtbarlassen des Untergurts der Stahlträger lässt sich die konstruktive Disposition und Materialität der Ertüchtigung ablesen. Für die Kuppeldecken wurden vier ungerichtete, kreuzförmige Knotenpunkte entwickelt,

die die insgesamt 12 Trägerabschnitte miteinander verbinden. Im Zusammenhang mit den konsolartig abgeschrägten Verkleidungen wirken die notwendigen Bauteilstöße als gestalterisch-ornamentale Elemente. Entscheidend zum Raumeindruck tragen die differenzierten Farbfassungen in einem rötlich gebrochenen Grauton bei.
